KRATEREN, KRALEN EN CISSING, ONVERDRAAGZAAMHEID IN LAKKEN

Soms laat een vers aangebrachte laklaag een onrustig beeld zien. Hoe komt dit?

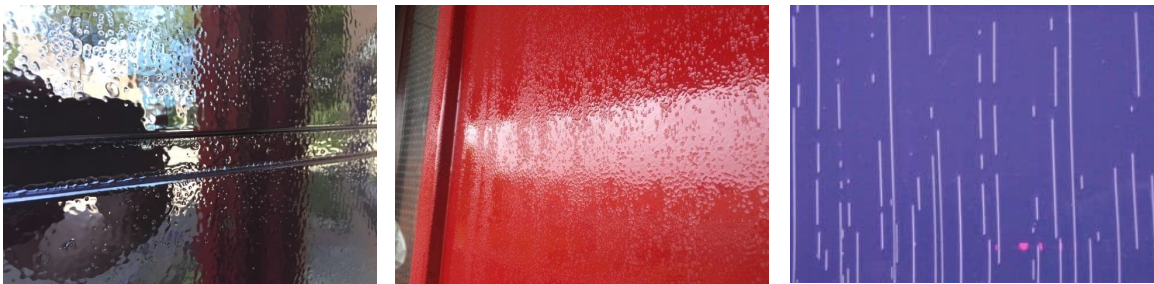
Krateren, kralen of "wegtrekken" en cissing zijn verschillende termen voor bijna hetzelfde defect. Het valt allemaal onder onverdraagzaamheid; de laklaag is niet strak, glad en gesloten. Dit komt soms voor bij een pas geschilderde of gespoten natte verflaag en is het gevolg van "onverdraagzaamheid" (intolerantie met de ondergrond, vloeit niet lekker) tussen verf en ondergrond. De natte verf heeft een hogere oppervlaktenspanning dan de ondergrond, het resultaat is een niet strakke verflaag met "gatjes"/kraters. Dit wordt ook wel "cissing" en soms ook kralen of krateren genoemd.

Reinigen en ontvetten is het eerste wat je moet doen. Deze stap kan nooit worden overgeslagen. Gebruik Polyfilla S600 universeel reinigingsmiddel en voeg dit in de juiste verhouding toe aan lauwwarm water. Reinig en ontvet de ondergrond zorgvuldig. Aansluitend licht opschuren met Scotch Brite, of fijn schuurpapier. Herhaal deze handeling voor een optimaal resultaat. Vergeet niet om na te wassen met schoon water. In de meeste gevallen is de bovengenoemde behandeling voldoende om het cissing probleem op te lossen. Tóch is het aan te bevelen om eerst een proefvlak te zetten om te bepalen of de voorbehandeling afdoende werkt. Het toepassen van een laag grondverf of primer voorkomt in veel gevallen het cissing-effect. Met onze grondverf Rubbol BL Endurance Primer wordt het cissing probleem bijna in alle gevallen opgelost.

- Reinigen en ontvetten met Polyfilla PRO S600 toegevoegd aan lauwwarm water, nawassen met schoon water.
- Mattern met Scotch Brite / Sia vlies fine (grijs) en stofvrij maken.
- Nogmaals reinigen en ontvetten.
- Een laag Rubbol BL Endurance Primer aanbrengen.
- Niet schuren!
- Binnen 24 uur zonder te schuren aflakken met Rubbol SB of Rubbol XD High Gloss of/ Rubbol Express High Gloss
